Anwendungstechnische
Information

Kondensation bei Isolierglas

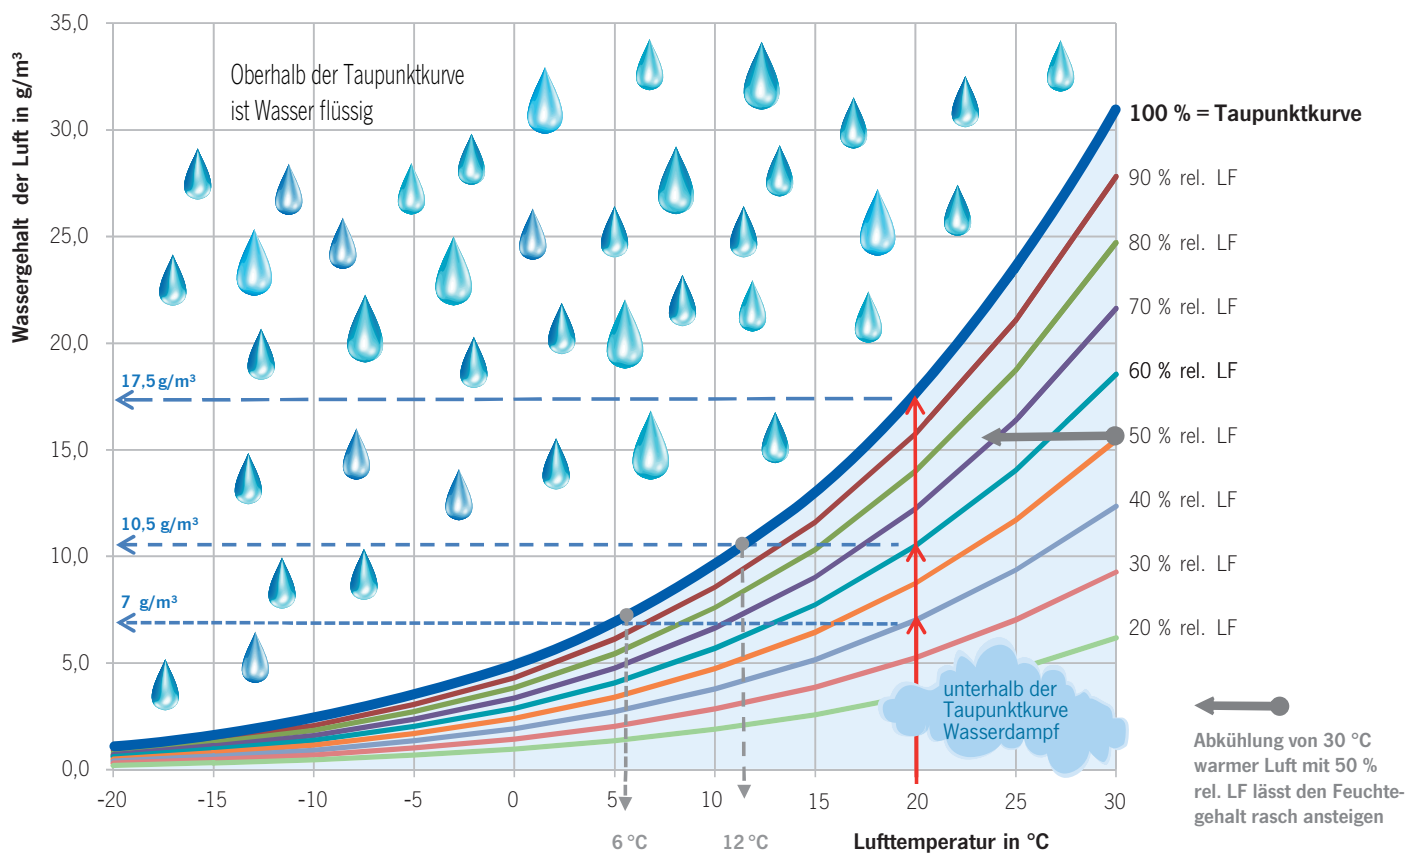
Taupunkttdiagramm

Abbildung: Diagramm mit Kurven gleicher relativer Luftfeuchte in Abhängigkeit von der Temperatur. Die Kurve mit 100 % rel. Luftfeuchte wird Taupunktcurve genannt. Sie gibt den Maximalwert von Feuchtigkeit an, welche die Luft bei einer bestimmten Temperatur bis zur Sättigung aufnehmen kann.

Aus dem Diagramm kann abgelesen werden, wie viel Gramm Wasser bei einer bestimmten relativen Feuchte und Temperatur in einem Kubikmeter Luft enthalten sind.

Beispiel: 1 m³ Luft mit 20 °C und 40 % rel. Feuchte enthält 7 g Wasserdampf. Bei 60 % rel. Feuchte sind schon 10,5 g.

Bei Sättigung bzw. 100 % kann ein Kubikmeter Luft der Temperatur 20 °C maximal 17,5 g Wasserdampf aufnehmen. Die gleiche Luftmenge kann bei 0 °C jedoch nur noch 4,8 g Wasser in sich halten. Wird ein mit Wasserdampf gesättigter Kubikmeter Luft von 20 °C auf 0 °C abgekühlt, kondensiert deshalb die Differenz von 12,7 g, es bilden sich Tautropfen.

Aus den Kurven kann auch entnommen werden, wie kalt eine Grenzfläche sein darf, damit die Luft mit einer bestimmten Feuchte und Temperatur gerade noch nicht darauf kondensiert. Dazu wird die Temperatur unterhalb der Stelle abgelesen, an der in Richtung sinkender Temperatur die Taupunktcurve geschnitten wird. Noch einfacher lässt sich diese Taupunkttemperatur aus der nachfolgenden Tabelle ablesen. Bei 20 °C warmer Luft mit 40 % rel. Feuchte ist der Taupunkt bei 6 °C erreicht. Bei 60 % rel. Feuchte beginnt diese Luft schon bei 12 °C zu kondensieren. Das bedeutet auch: Bei sehr feuchter Luft liegt die Taupunkttemperatur nahe bei der Lufttemperatur (niedriger Taupunktstand) - der

Bei den Normklimabedingungen von 20 °C Temperatur und 50 % relative Raumluftfeuchte beträgt die Taupunkttemperatur 9,3 °C. Sind die Oberflächen wärmer, ist kein Kondensat zu erwarten. Schimmelbildung beginnt jedoch nicht erst bei Tauwasserausfall, sondern schon bei ca. 80 % relativer Luftfeuchte. Das wird im Normklima bereits bei einer Oberflächentemperatur von 12,5 °C erreicht.

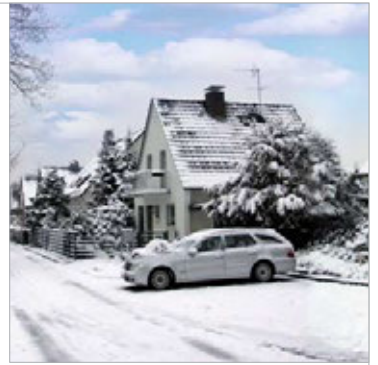
Kondensat an der Glaskante der Innenscheibe

Zu Beginn der kalten Jahreszeit ist einer der häufigsten Gründe für eine Fensterreklamation „Schwitzwasser“ am Glasrandbereich eines Fensters, bevorzugt an der unteren Kante.

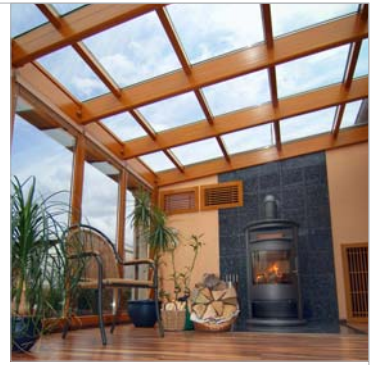
Kondensat auf der Außenoberfläche der Außenscheibe

Wer im Winter moderne, gut dämme Fenster zum Lüften öffnet, kann bei genauer Beobachtung einen vorübergehenden Beschlag auf der Außenseite feststellen – die warme, feuchte Raumluft streicht an der kalten, weil gut gedämmten Außenscheibe entlang. Aufgrund derselben Physik – Abkühlung unter die Taupunkttemperatur – fällt die Feuchtigkeit der Raumluft als Kondensat auf der Außenscheibe aus.
